STUPEŇ :	PRIESKUMY, POSUDKY	
ČASŤ :	STATICKÝ POSUDOK ZAŤAŽITEĽNOSTI STROPOV	
NÁZOV STAVBY	NKP TIHÁNYIOVSKÝ KAŠTIEĽ	
MIESTO STAVBY	RADVANSKÁ 27, BANSKÁ BYSTRICA	
OBJEDNÁVATEĽ	STREDOSLOVENSKÉ MÚZEUM BANSKÁ BYSTRICA	
AUTOR		
ZODPOVEDNÝ PROJEKTANT	ING. VLADIMÍR KOHÚT AUTORIZOVANÝ STAVEBNÝ INŽINIER	
SPOLUPRÁCA		
DÁTUM	3.7.2020	
ZÁKAZ. ČÍSLO	20 023	ZVÄZOK

Obsah dokumentu	Statické posúdenie zaťažiteľnosti stropov
Názov stavby	Tihányiovský kaštieľ, Radvanská 27, Banská Bystrica
Objednávateľ	Stredoslovenské múzeum Banská Bystrica
Zodp.spracovateľ	Ing. Vladimír Kohút, autorizovaný stavebný inžinier SKSI
Zák. číslo	20 023
Dátum	3.7.2020

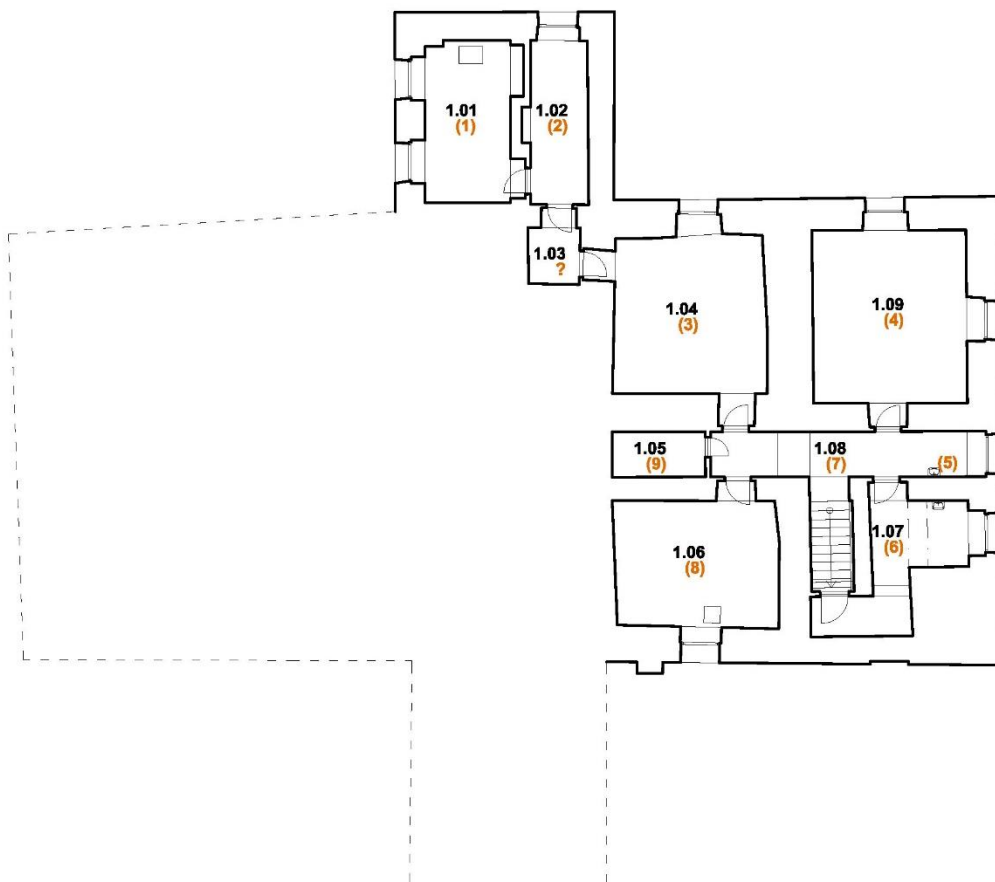
obr.01 zameranie 1.PP s vyznačením číslovania miestností (zdroj [3]) - v zátvorke číslovanie (zdroj [1])

Kaštieľ je podpivničený v rozsahu, ktorý je zrejмый z obr.01. Nosné konštrukcie stropov sú realizované z oceľových I-nosníkov, do ktorých sú plytko zaklenuté tehličkové klenbičky. V rámci rekonštrukcie objektu, koncom sedemdesiatych a začiatkom osemdesiatych rokov,

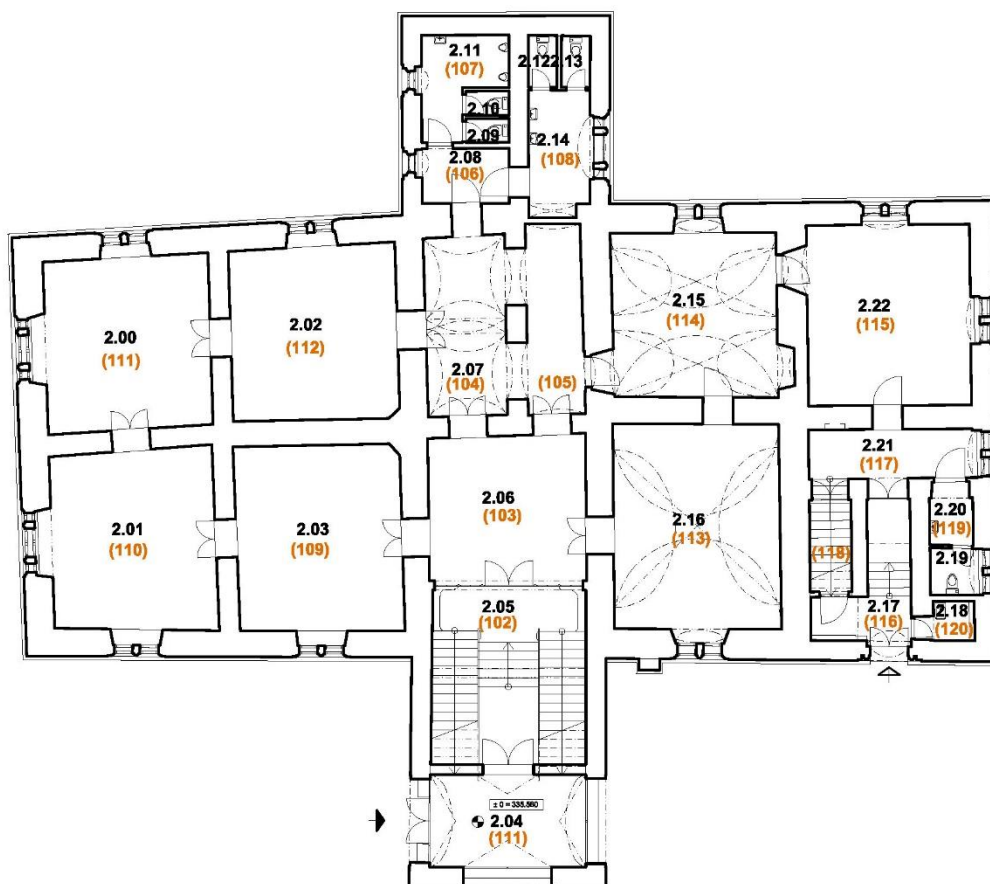
obr.06 zameranie 1.NP s vyznačením číslovaní miestností (zdroj [3]) - v zátvorke číslovanie (zdroj [1])

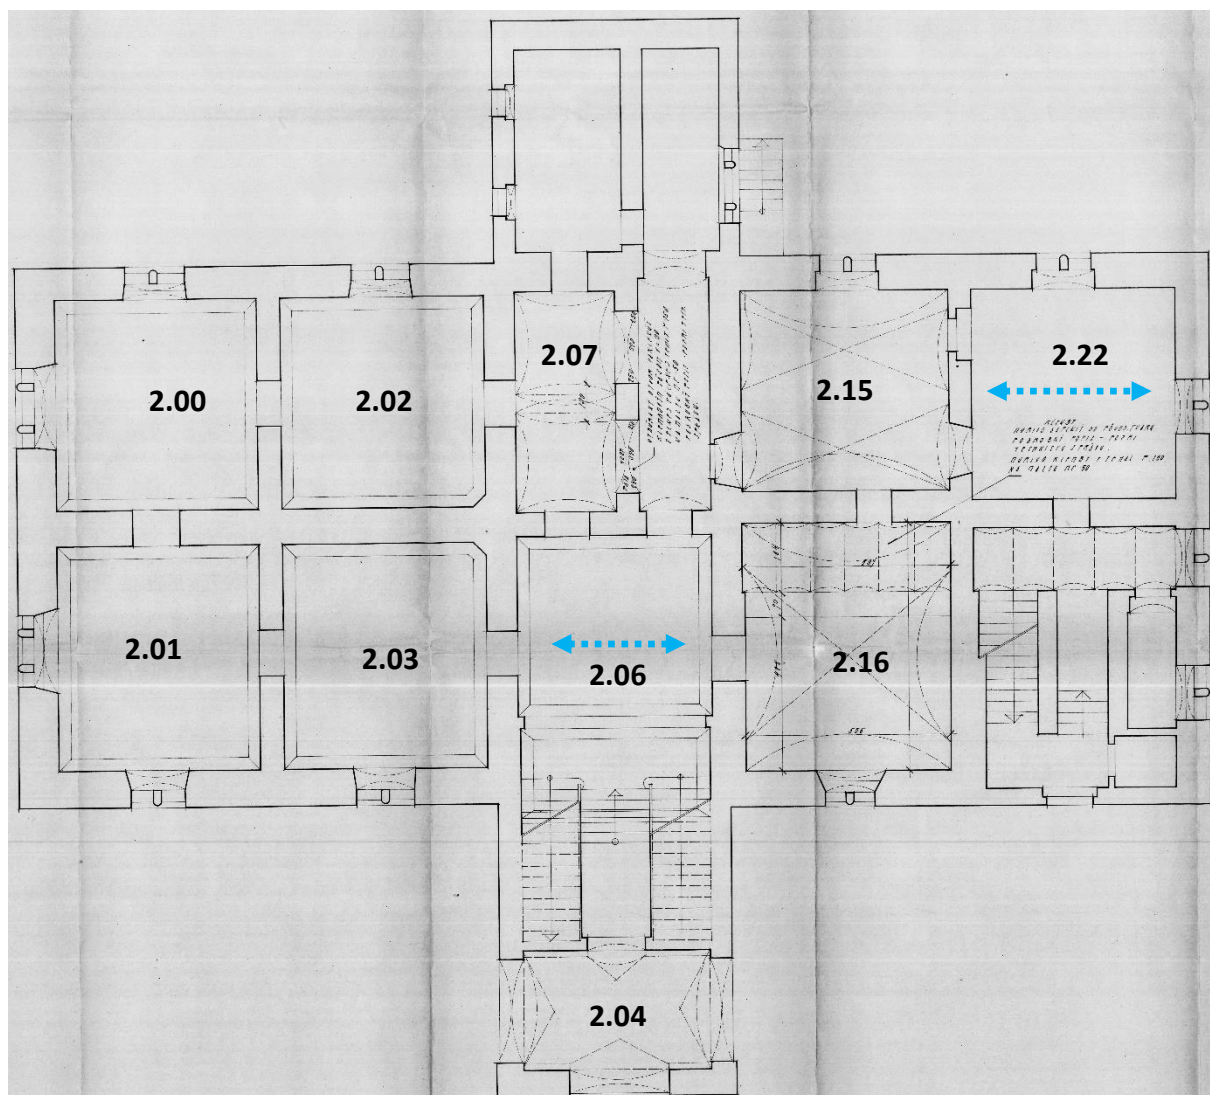
obr.07 výkres tvaru stropu nad 1.NP (zdroj [2])

Podľa výsledkov hĺbkového sondážneho prieskumu, z ktorého čerpal projektant statiky [2], sú stropy nad prízemím realizované ako klenbové (nad miestnosťami 2.00 – 2.03, 2.04, 2.07, 2.15 - 2.16), nad miestnosťami 2.06 a 2.22 ako tehlové klenbičkové do oceľových nosníkov.

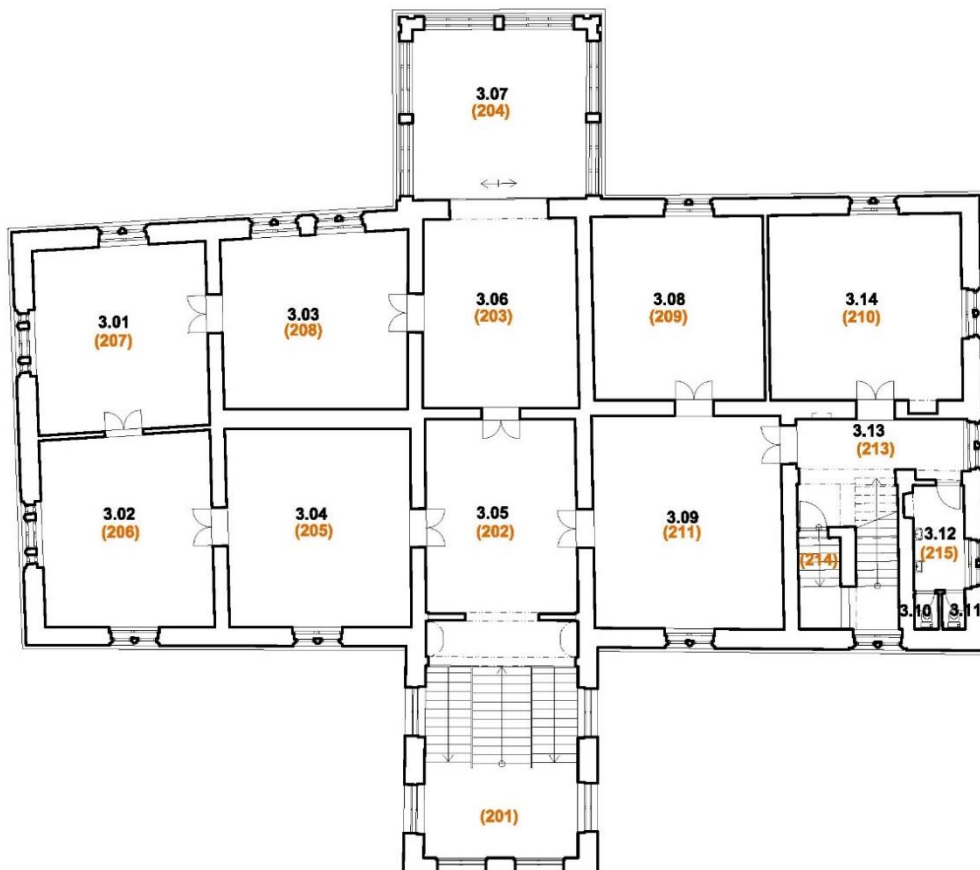
obr.10 zameranie 2.NP s vyznačením číslovania miestností (zdroj [3]) - v zátvorke číslovanie (zdroj [1])

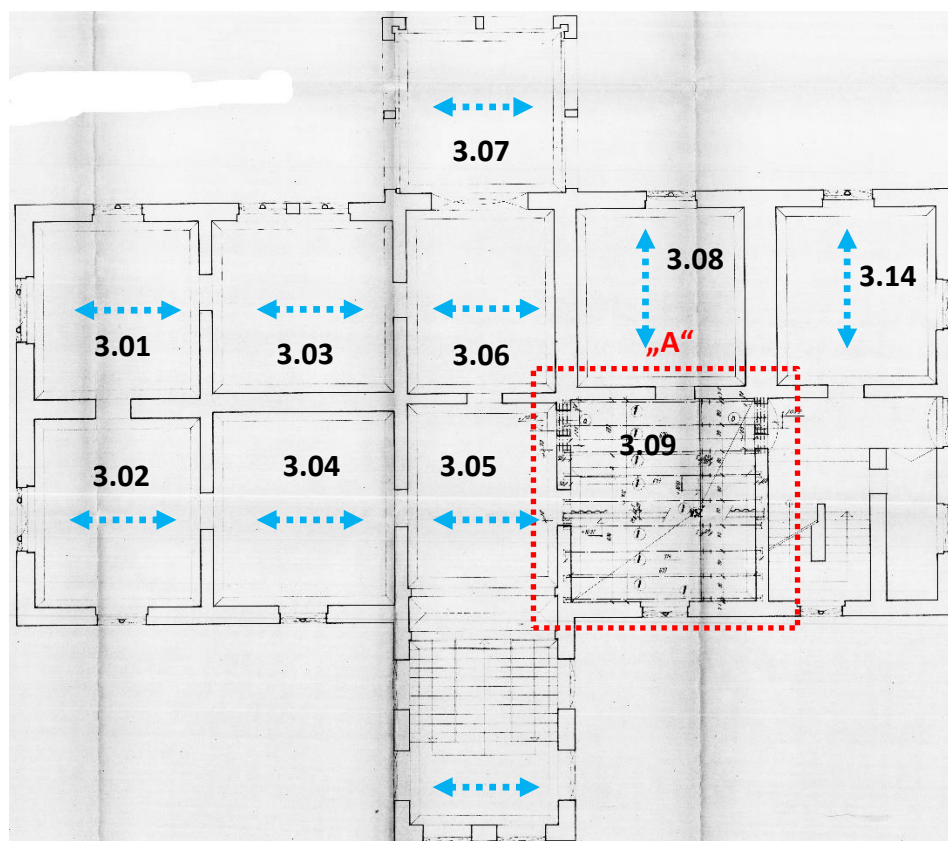
obr.11 výkres tvaru stropu nad 2.NP (zdroj [2]) – vyznačenie polohy I-nosníkov

Podľa informácií, získaných archívnej projektovej dokumentácie statiky [2], sú stropy nad 2.NP (1.poschodí) riešené ako tehlové klenbičkové, zaklenuté do oceľových I-nosníkov. Výnimku tvorí strop nad miestnosťou 3.09, ktorý bol nahradený stropom zo zabetónovaných VSŽ plechov na oceľových valcovaných I-nosníkoch č.240.

Nosná konštrukcia stropu bola v rámci komplexnej rekonštrukcie objektu vyhodnotená s možnosťou zníženej zaťažiteľnosti 250 kp/cm^2 ($2,5 \text{ kN/m}^2$).

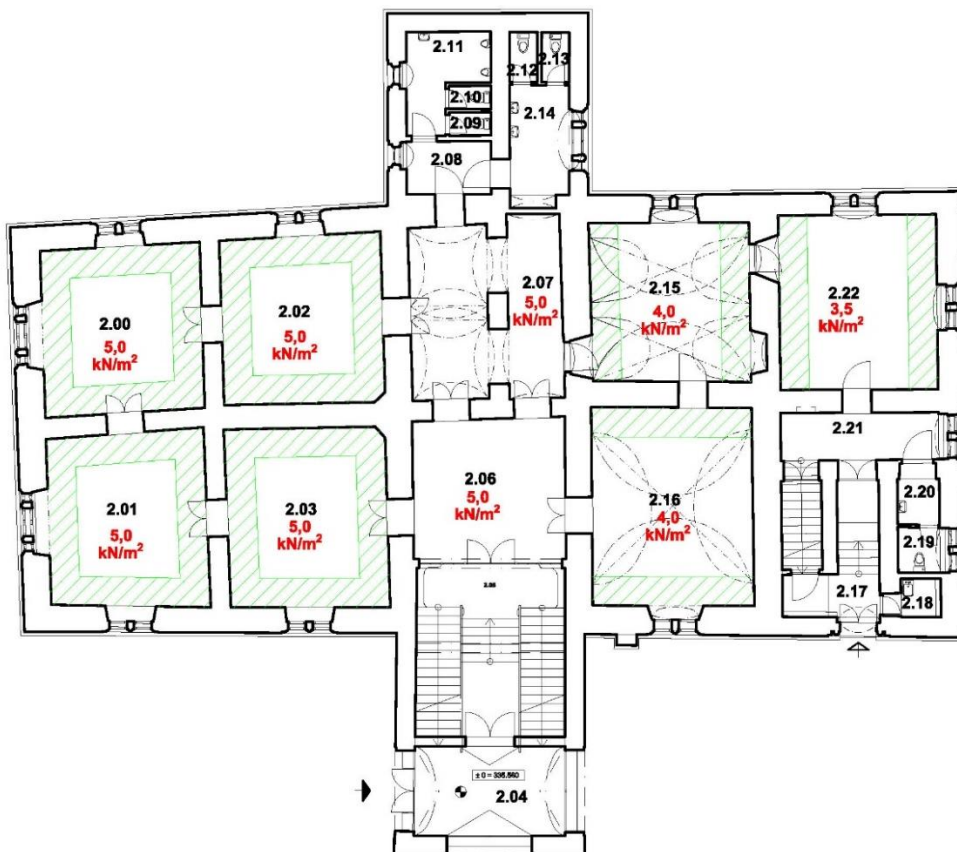
obr.16 zaťažiteľnosť 1.NP (prízemia) s vyznačením plôch s jej možným zvýšením

Hodnoty plošnej zaťažiteľnosti jednotlivých stropov je možné zvýšiť za predpokladu, že sa pri návrhu uplatní ustanovenie normy STN ISO 13822 [5], ktoré pre konštrukcie pamiatkových stavieb pripúšťa uplatniť zásadne rozdielne kritéria medzi navrhovaním nových konštrukcií a hodnotením konštrukcií existujúcich (čl. I.7.3).

To platí najmä pre vyšrafované plochy podlahy, ktoré však je nutné, aby boli individuálne posúdené a výsledky v podobe grafického vyznačenia uvedené v každej miestnosti na viditeľnom mieste (technologický projekt).
